## **Rozpoznanie archeologiczno-architektoniczne pomieszczenia tzw. kaplicy przejściowej pod wieżą w klasztorze ss. Norbertanek w Imbramowicach**

### **An Archaeological and Architectural Research of the Rooms of the So Called Transition Chapel under the Tower in the Monastery of the Norbertine Sisters in Imbramowice**

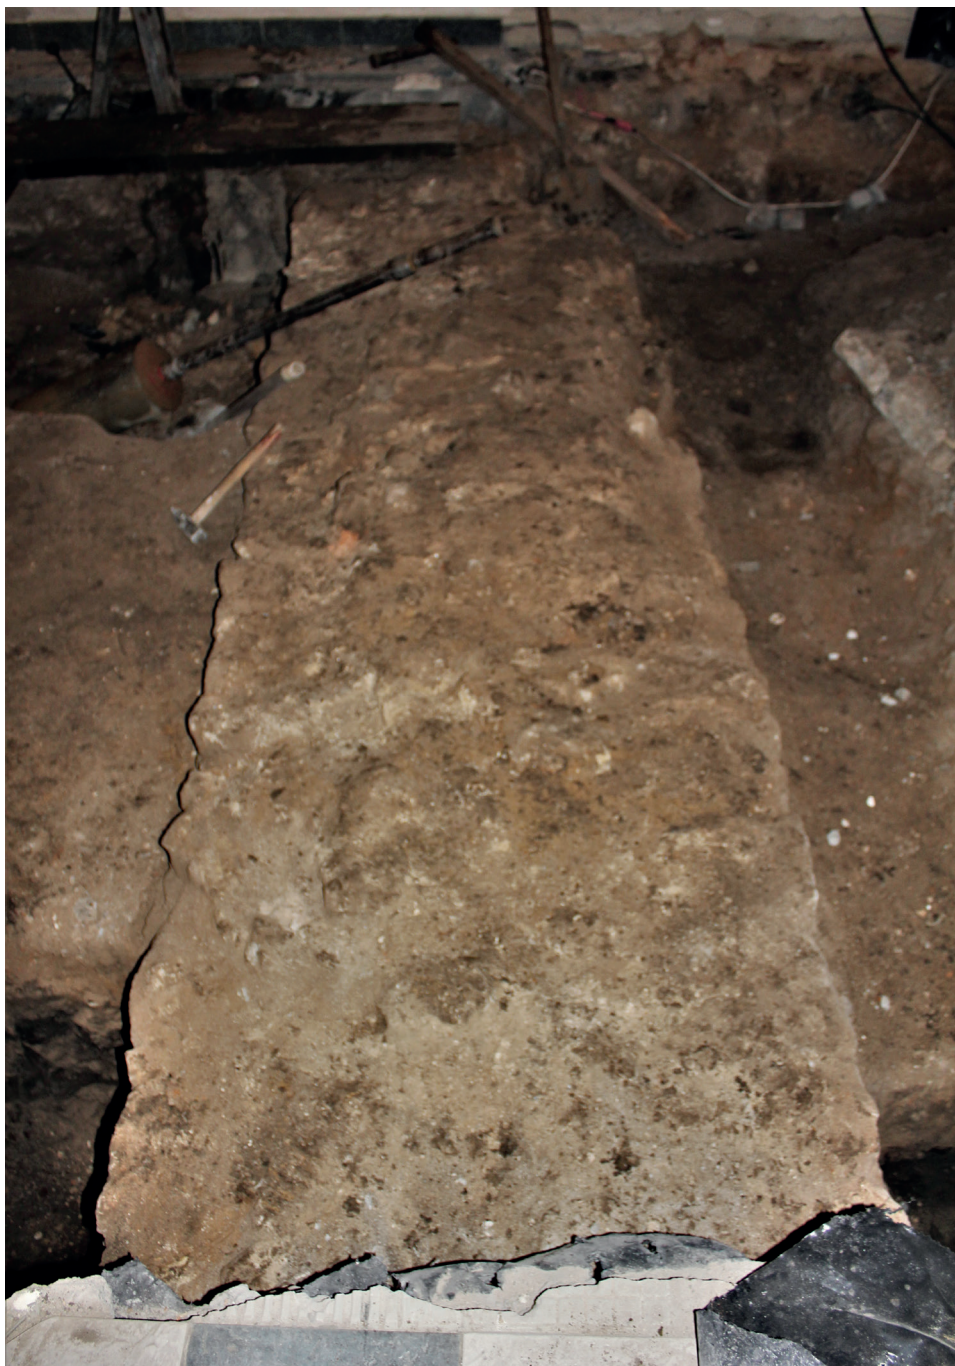
II. 4. Skuta korona kamiennego muru poprzecznego,  
fot. Monika Łyczak (2018).

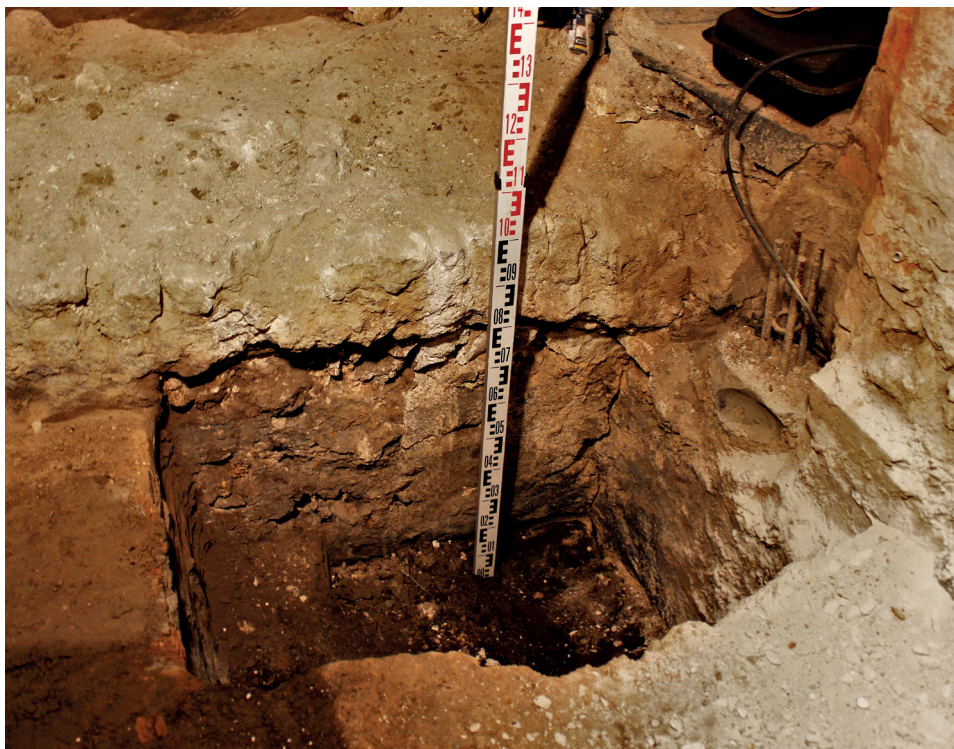
II. 5. Partia fundamentowa kamiennego muru poprzecznego, fot. Monika Łyczak (2018).

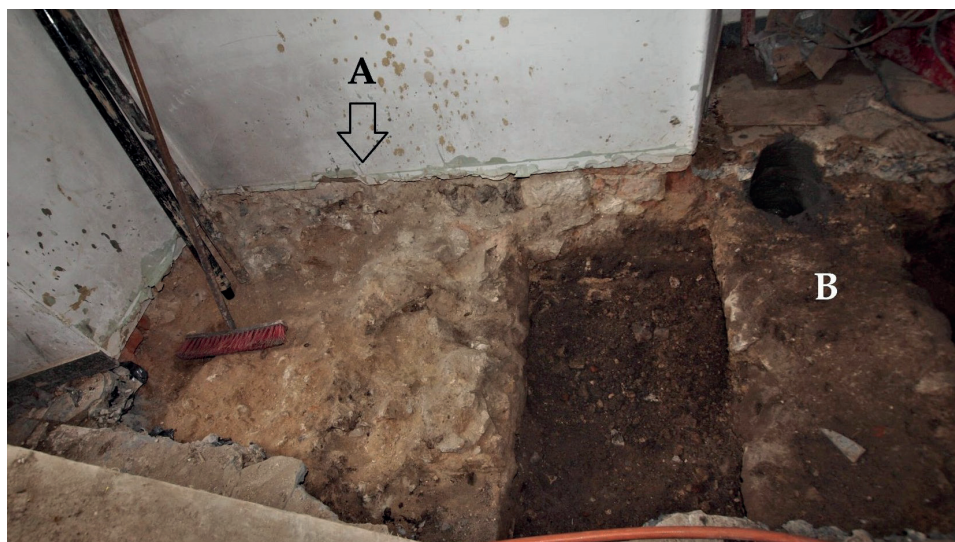
II. 6. Widok skutych koron muru północnego (oznaczony strzałką A) oraz równoległego do niego muru wtórnie dostawionego (B), fot. Anna Bojęś-Białasik (2018).

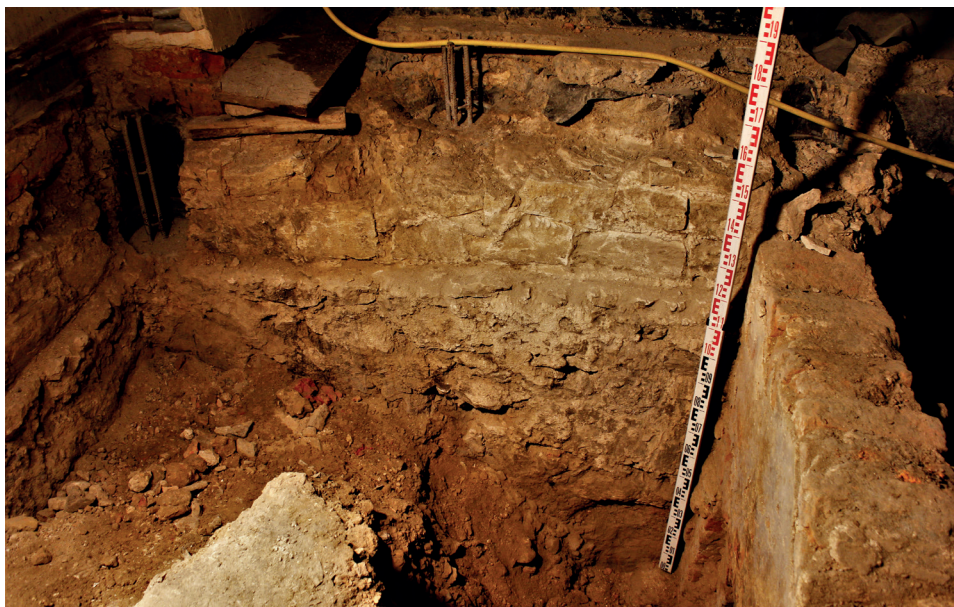
**II. 7.** Odsłonięty fragment muru południowego kaplicy,  
partia fundamentowa z odsadzką  
oraz partia naziemna muru wykonana z regularnych bloków wapienia,  
fot. Monika Łyczak (2018).

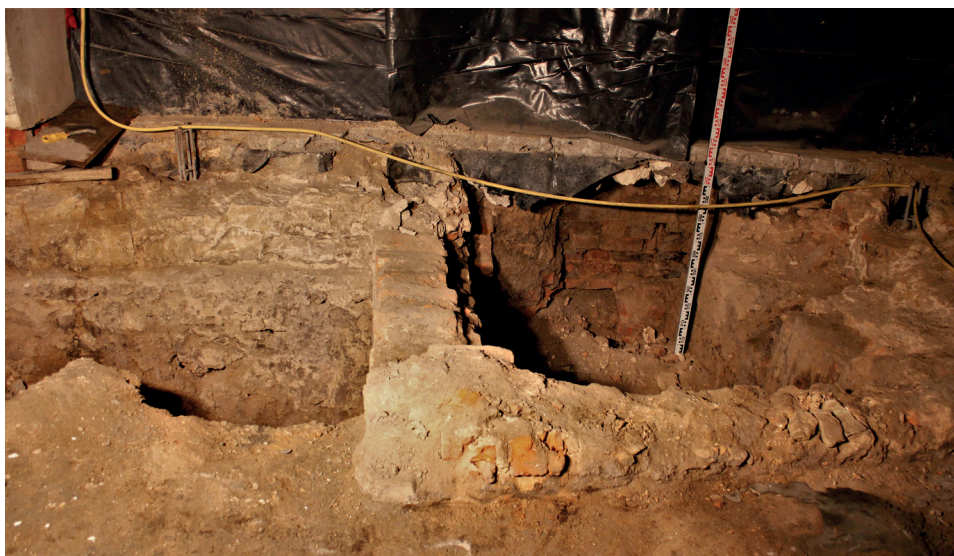
**II. 8.** Relikty pieca grzewczego w narożniku południowo-zachodnim kaplicy,  
ujawnione podczas badań, fot. Monika Łyczak (2018).

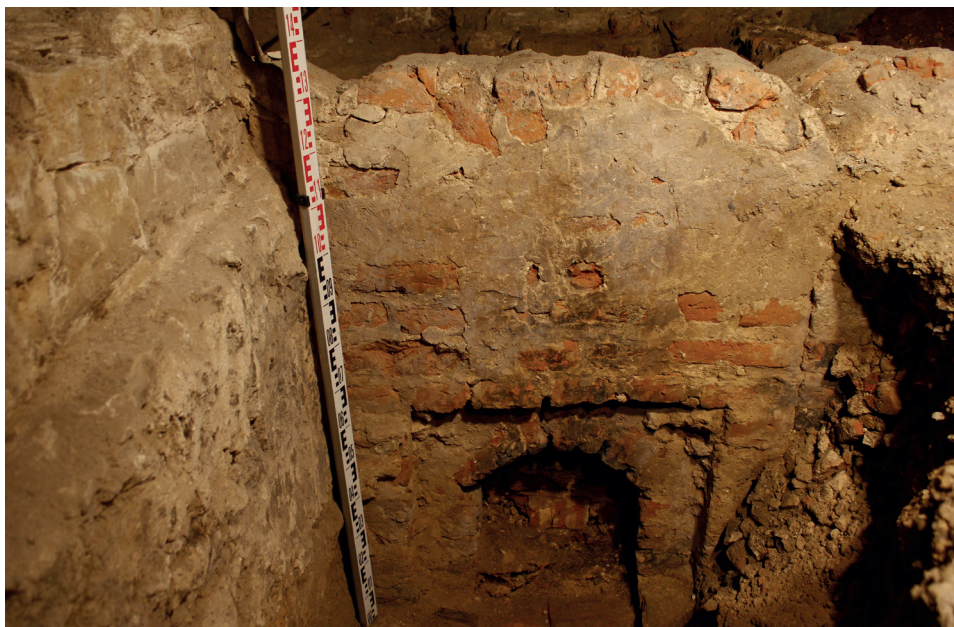
II. 9. Ściana czołowa pieca (wschodnia) z otworem wlotowym do komory paleniskowej (?) i śladami tynku, fot. Monika Łyczak (2018).

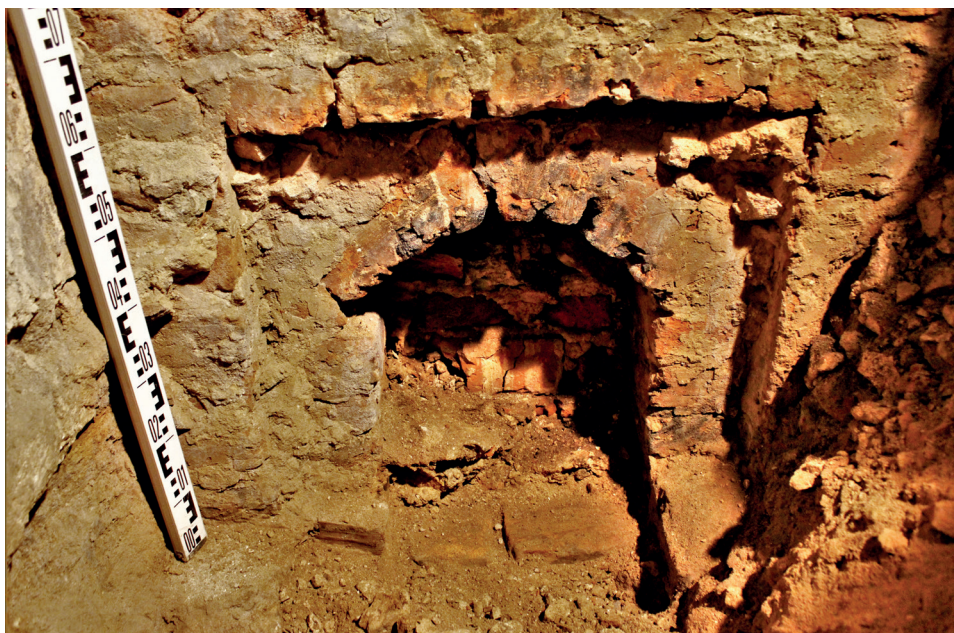
II. 10. Ściana czołowa pieca (wschodnia) z wtórnie zamurowanym otworem wlotowym do komory paleniskowej (?), fot. Monika Łyczak (2018).

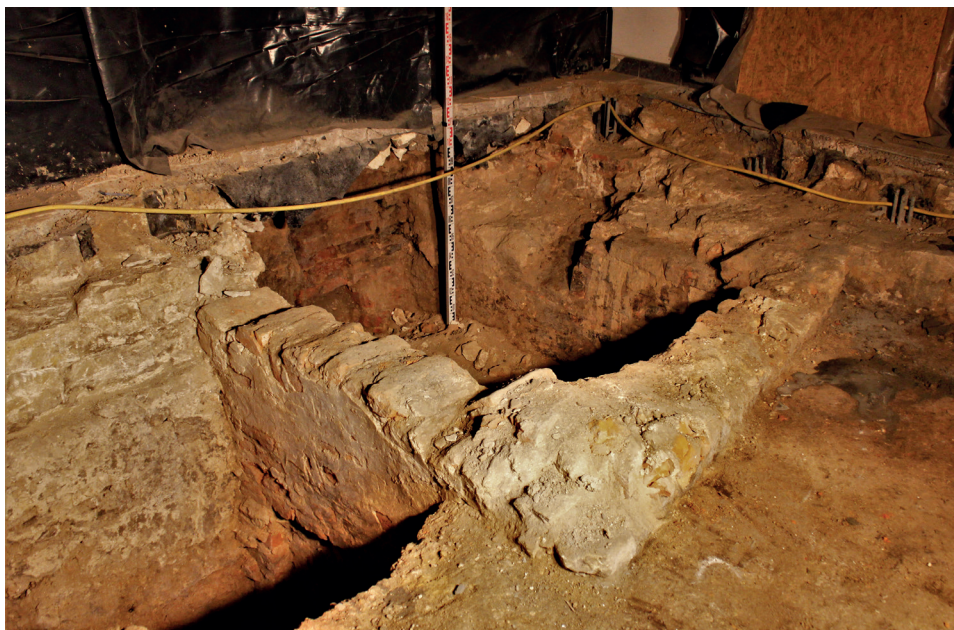
**II. 11.** Relikty pieca grzewczego w narożniku południowo-zachodnim kaplicy, ujawnione podczas badań, fot. Monika Łyczak (2018).

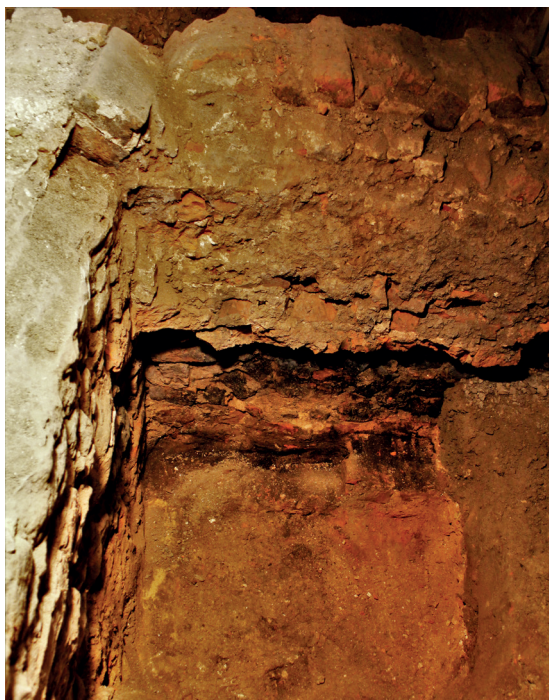
**II. 12.** Wnętrze pieca grzewczego ze śladami okopceń, fot. Monika Łyczak (2018).

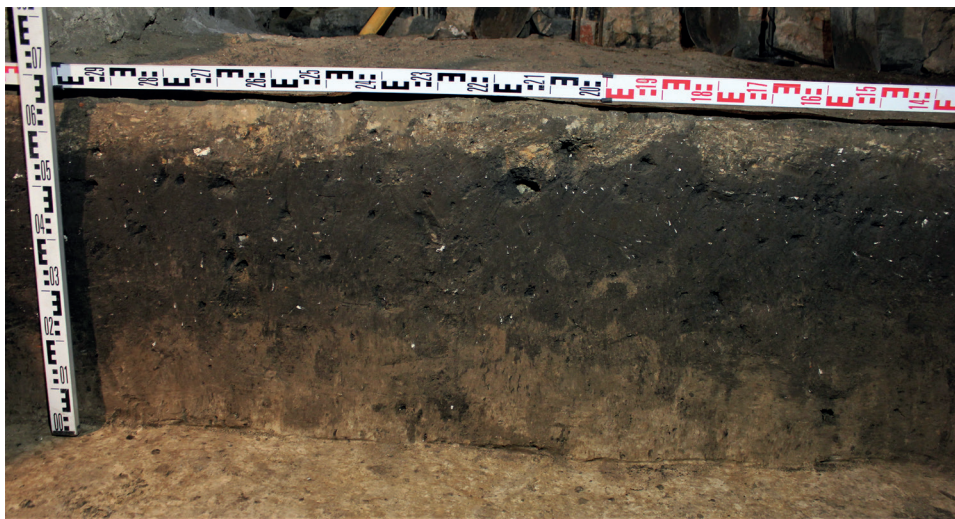
**II. 13.** Przednorbertańska akumulacyjna warstwa osadnicza,  
fot. Monika Łyczak (2018).

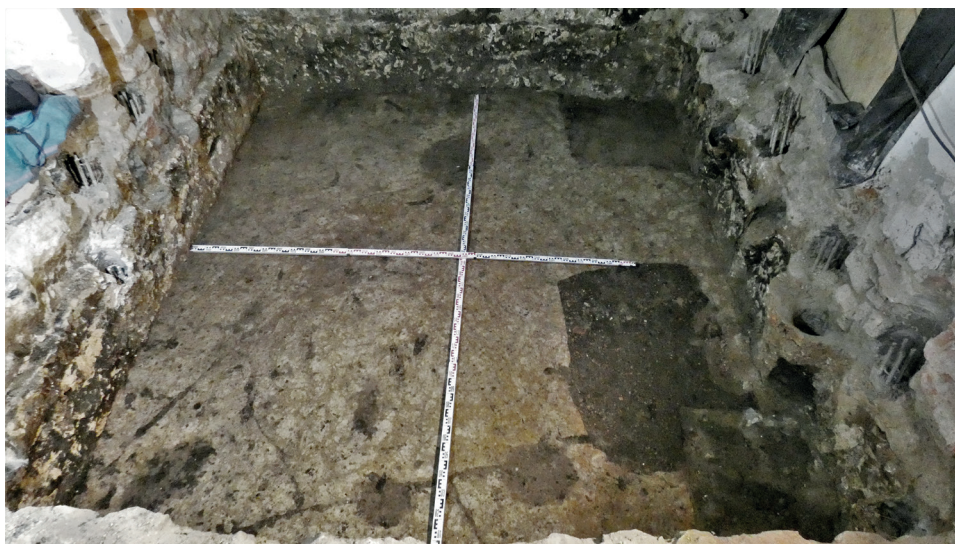
**II. 14.** Wkopy współczesne, jama nowożytna  
oraz dołki postłupowe widoczne na powierzchni calca,  
fot. Monika Łyczak (2018).

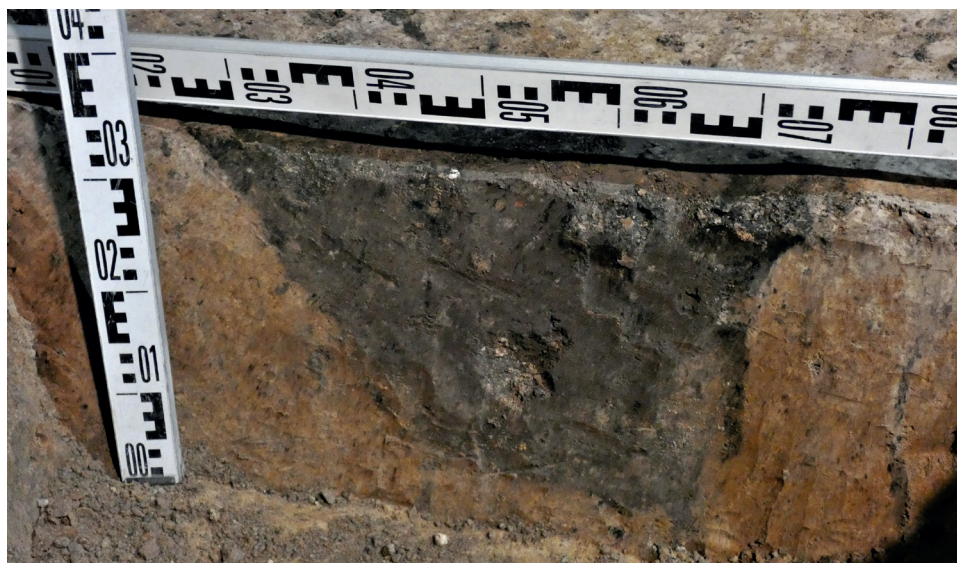
II. 16. Przekrój dołka posłupowego (ob. 5), fot. Monika Łyczak (2018).

Po odczyszczeniu (wypłantowaniu) stropu calca zaobserwowano ślady czterech niewielkich (śr. 30–60 cm) okrągłych/owalnych obiektów (ob. 1, 3, 4, 5) o cechach dołków posłupowych (il. 14–16). W zalegających wewnątrz nich warstwach ziemnych nie znaleziono materiału archeologicznego, jednakże na podstawie charakterystyki wypełniska z dużym prawdopodobieństwem łączyć je można najpóźniej z okresem wczesnego średniowiecza lub nawet

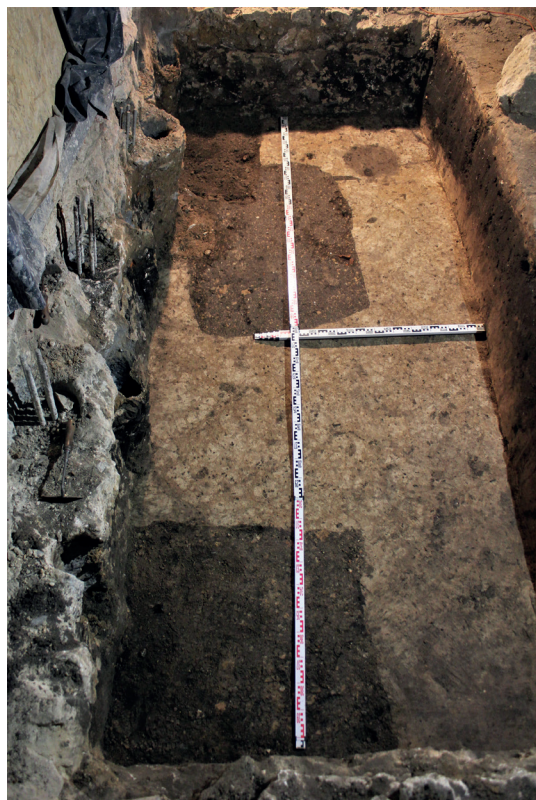
II. 17. Ślady wkopów współczesnych, zarejestrowanych podczas badań, fot. Monika Łyczak (2018).

osadnictwem pradziejowym. Ponadto, na tle gruntu calowego uwidoczniiono prostokątny, płaskodenny obiekt o niejednorodnym wypełnisku i nieustalonym przeznaczeniu, zawierający ułamki cegieł, oraz wyraźnie zarysowane wypełniska dwóch sond konstrukcyjnych, wykonanych współcześnie (przed przystąpieniem do badań archeologicznych; il. 17).
