## **Odkrycie reliktywów środkowego filara gotyckiego kościoła św. Idziego w Krakowie**

### **Sprawozdanie z interwencyjnego rozpoznania badawczego archeologicznego i architektonicznego z kwietnia 2015 roku\***

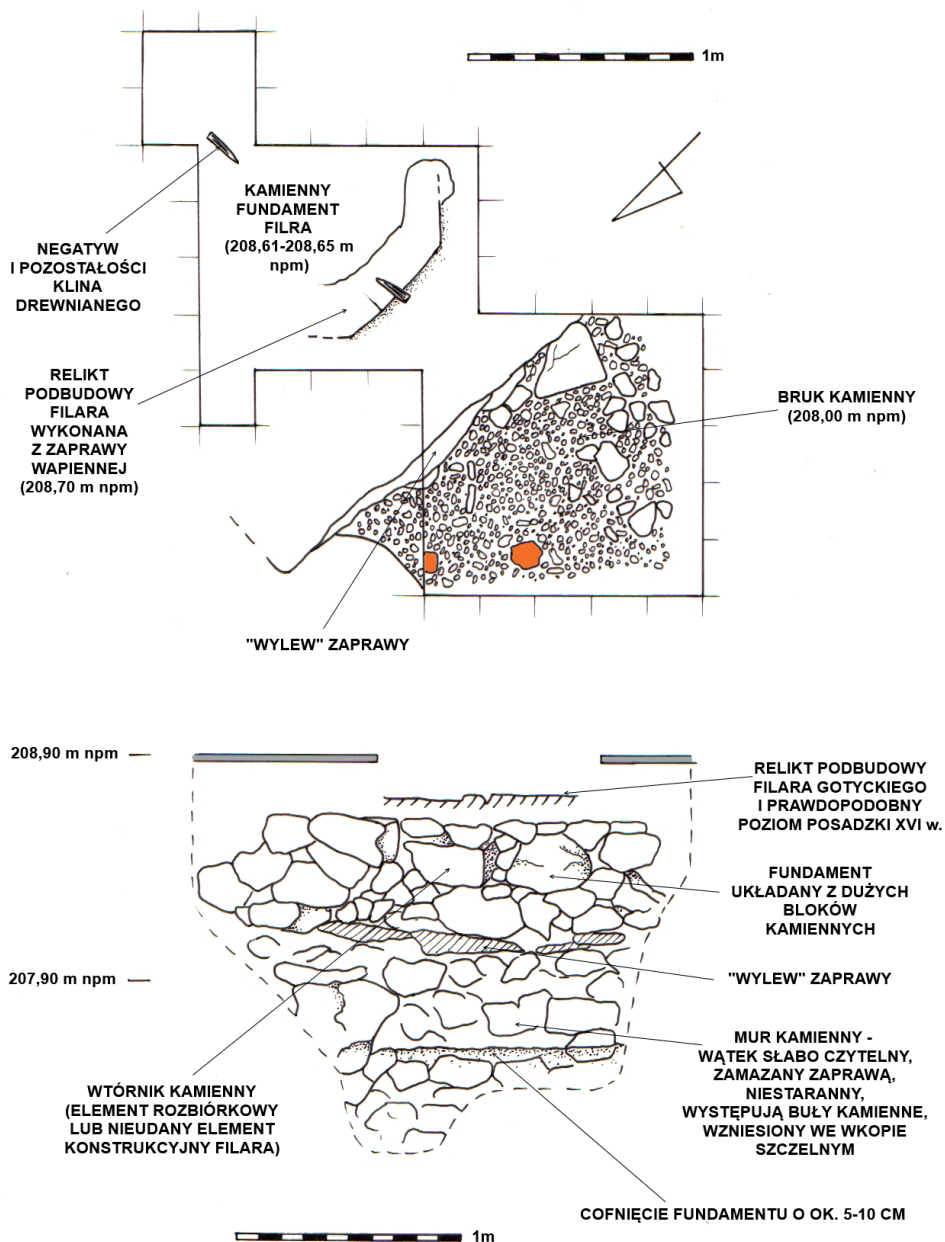
Ryc. 2. Kraków, kościół św. Idziego. Rzut i profil sondy archeologicznej nr 4

Ku radości autorek niniejszego tekstu poszukiwany relikw gotyckiego filara odnaleziono od razu po zdjęciu warstw dwudziestowiecznej posadzki. Na głębokości zaledwie ok. 19 cm odsłonięto wierzch muru fundamentowego i oparty na nim fragment wielobocznej bazy z wylewki wapiennej, skutą od góry, częściowo zniszczony od strony wschodniej. Na obrysie wieloboku zachowały się pozostałości drewnianych klinów montażowych (sonda nr 4, ryc. 1, 2).

Stan zachowania reliktu umożliwił pomiar kątów wewnętrznych wieloboku oraz długości jego krawędzi, co pozwoliło na zrekonstruowanie rzutu bazy filara jako ośmioboku foremnego.

<sup>9</sup> Na poziomie ok. 90 cm poniżej posadzki do fundamentu przylegał poziom użytkowy o charakterze bruku, utwardzony drobnymi, wygładzonymi kamieniami wapiennymi, zalegający na warstwie calcowej (ryc. 1, 2). Przy styku z fundamentem na utwardzonej nawierzchni odznaczała się warstwa wylewu zaprawy, pochodząca z fundamentu. Po udokumentowaniu i zdjęciu brukowanej warstwy z wylewem oraz pogłębieniu wykopu stwierdzono zmianę morfologii muru fundamentowego w partii położonej poniżej. Lico partii poniżej poziomu użytkowego odznacza się większą nieregularnością wątku i obfitymi wylewami zaprawy ze spoin, co sugeruje wykonanie niższej partii fundamentu w szczelnym wkopie. Przytoczone obserwacje pozwalają postawić tezę, że fundament filara gotyckiego kościoła był budowany i wznoszony z owego utwardzonego, brukowanego poziomu użytkowego. Bruk nosił ślady długotrwałego użytkowania. Na jego powierzchni znaleziono kilka niewielkich fragmentów ceramiki wczesnośredniowiecznej.

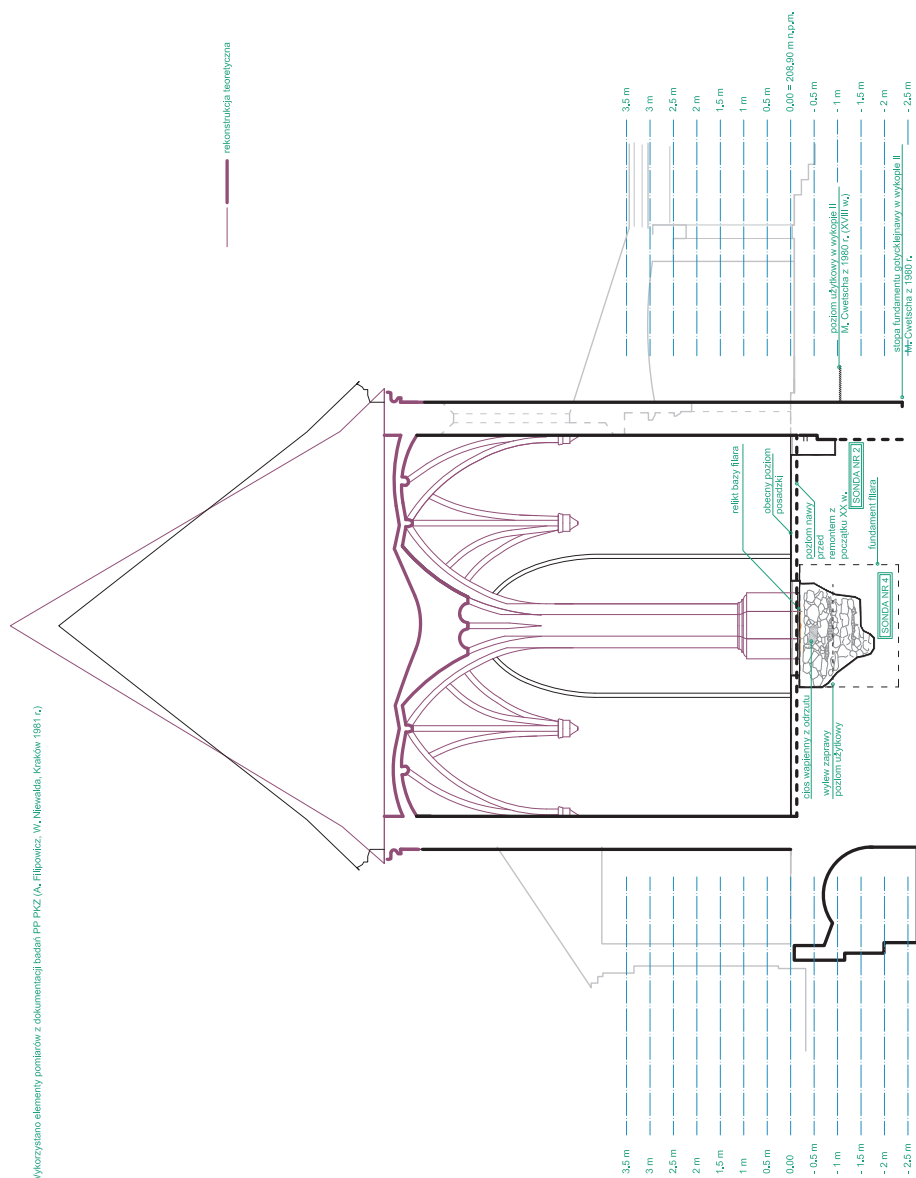
Ryc. 4. Kraków, kościół św. Idziego. Przekrój A-A. Rejestracja wyników badań z elementami teoretycznej rekonstrukcji sklepienia gotyckiego kościoła

Ustawienie oktagonu bazy filara względem obrysu nawy (boki równoległe do ścian) oraz rozmieszczenie gotyckich przypór na obwodzie korpusu dają pewne informacje o możliwościach rozpięcia sklepienia nawy. Kościół św. Idziego nie mógł mieć tak wyrafinowanego i dekoracyjnego rysunku sklepień, jak kościół św. Krzyża — z którym porównywał go Hendel — czy też jak część realizacji kazimierzowskich, gdzie ściany budowli opatrywały po dwie pary przypór<sup>7</sup>. Gotycką nawę kościoła św. Idziego, jak już tu wskazano i co dowodnie stwierdzono podczas badań Aleksandra Filipowicza i Waldemara Niewaldy, wspierała jedna para przypór, w połowie długości boków, co warunkowało inne możliwości rozwiązania sklepienia (ryc. 1, 4)<sup>8</sup>.

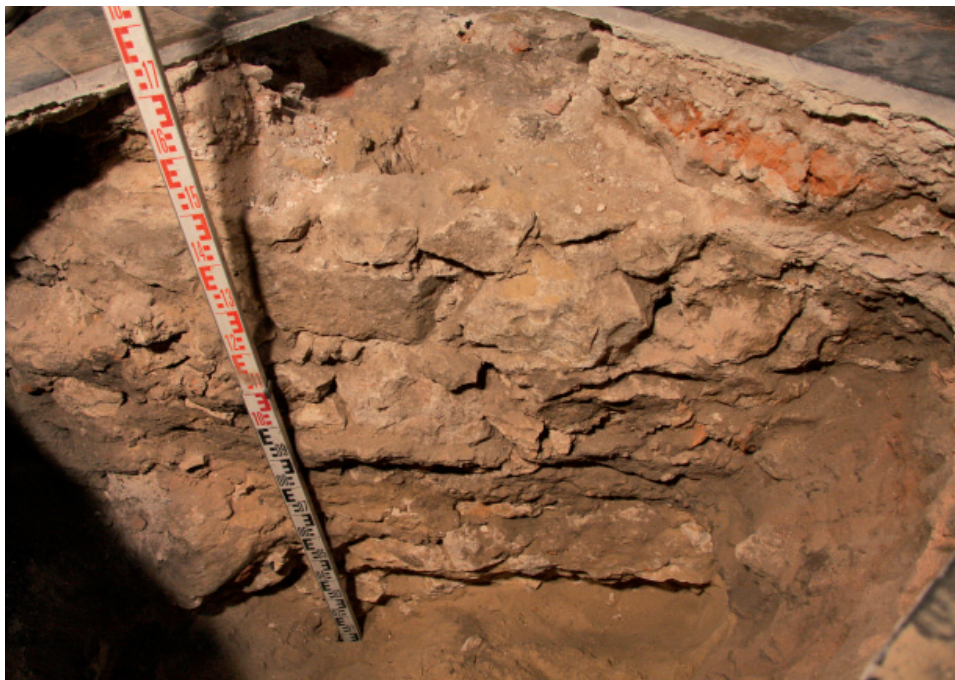
Ryc. 3. Kraków, kościół św. Idziego. Sonda archeologiczna nr 4, widok od zachodu; widok zachodniej ściany muru fundamentowego filara gotyckiego kościoła. Na prawo od łaty niwelacyjnej widoczny wmurowany w fundament cios wapienny, ustawiony krawędzią do lica, pochodzący zapewne z odrzutu elementów przygotowanych do budowy filara

Zasięg rzutu fundamentu, na którym opierał się filar, ustalono za pomocą odwiertów małośrednicowych. Ze względu na harmonogram prac odkrywkę powiększono tylko od strony zachodniej. W wykopie badawczym odsłonięto zachodnią ścianę muru fundamentowego do głębokości ok. 180 cm poniżej poziomu posadzki, nie osiągając stopy fundamentowej (ryc. 3). Odnutowano,

że zachodnia ściana muru, widoczna w wykopie, zbudowana jest z ciosów wapienia łamanego o licu nieregularnym, bez śladów warstwowania, spojonych zaprawą piaskowo-wapienną z jasnymi grudami niezłasowanego węgla wapnia, w ciemnoszarym kolorze, o zachowanej średniej sile wiązania. Na wysokości ok. 57 cm w fundamencie znajduje się duży cios wapienny ze śladami obróbki, ustawiony krawędzią do lica, którego boki tworzą kąt identyczny z kątem wewnętrznym reliktu ośmioboku bazy — jest to zapewne element

pochodzący z odrzutu (ryc. 2, 3). Dzięki śladom zarejestrowanym w wykopie ustalono, że w okresie poprzedzającym wzniesienie gotyckiej świątyni w obrębie dzisiejszej nawy kościoła funkcjonował długotrwale użytkowany bruk kamienny, znajdujący się ok. 90 cm poniżej obecnej posadzki, będący poziomem, z którego w XIV stuleciu wznoszono filar kościoła<sup>9</sup>. Można przyjąć, że bruk stanowił nawierzchnię w rejonie eksploracji przez dłuższy czas przed wzniesieniem gotyckiej świątyni, nie można jednak określić, czy utwardzał wnętrze hipotetycznej wcześniejszej budowli, czy też znajdował się na zewnątrz.
