***Teresa Rodzińska-Chorąży, Zofia Jagosz-Zarzycka***

Instytut Historii Sztuki, Uniwersytet Jagielloński / Muzeum Śląska Cieszyńskiego  
w Cieszynie

## **Rotunda na zamku w Cieszynie w świetle najnowszych badań — komunikat**

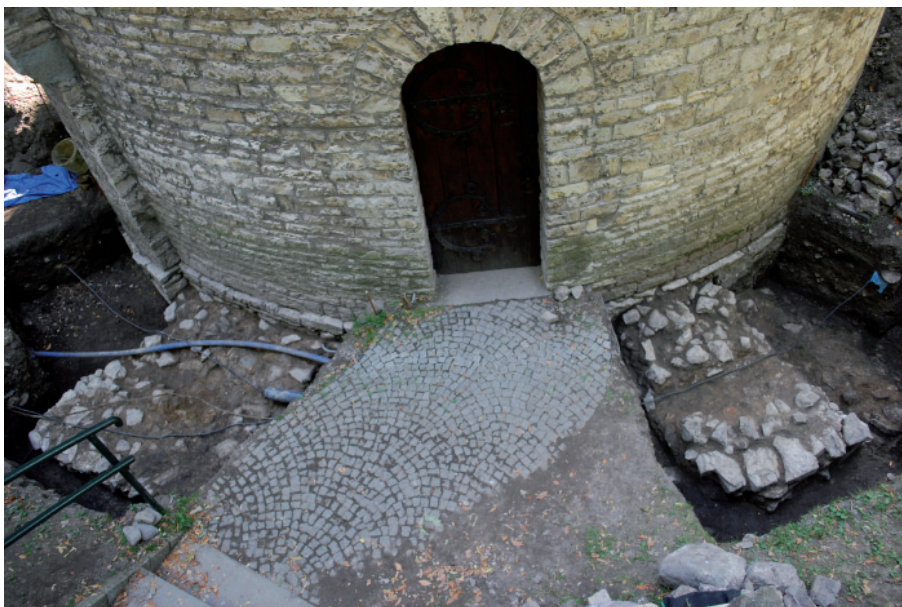
Il. 2. Obiekty – przypory nr 1 i 2  
Fot. M. Piwko

W toku najnowszych badań założono łącznie sześć wykopów (il. 1). Pierwsze dwa zostały zlokalizowane od strony zachodniej, po obu stronach wejścia do rotundy (il. 2). Już pierwszy z nich (wykop nr 1) przyniósł interesujące informacje. Odsłonięto w nim jeden z murów wzmiankowanych przez G. Raschke, a także uskok fundamentu muru obwodowego, potwierdzający, że w miejscu nadwieszonego ryzalitu klatki schodowej fundament rotundy poszerzono w regularny sposób. Z obserwacji muru (obiekt 1) mającego czytelną krawędź zewnętrzną wyciągnięto wniosek, że zapewne jest to fundament przypory dostawionej do pierwotnego muru kościoła. Analogiczna sytuacja została zaobserwowana w wykopie nr 2, po południowej stronie wejścia. Oba fundamenty wykonane zostały z nieregularnych brył łamanego kamienia o różnej wielkości, obficie zalanego zaprawą w bardzo wąskim wkopie fundamentowym, bez śladów użycia cegły. Zachowana korona tych fundamentów miała średnio powierzchnię ok. 2 x 2 m, przy czym fundament obiektu 2 został w znaczący sposób uszkodzony i wybrany od strony południowo-wschodniej. Zarówno obiekt 1, jak i 2 były posadowione na głębokości równej fundamentowi rotundy, z wyraźnie czytelną dylatacją. Dane z dokumentacji G. Raschke, ukazujące, że mury te przecinały starsze pochówki oraz owe dylatacje, pozwalają stwierdzić, iż oba mury zostały dostawione do murów kościoła po dłuższym czasie jego użytkowania.

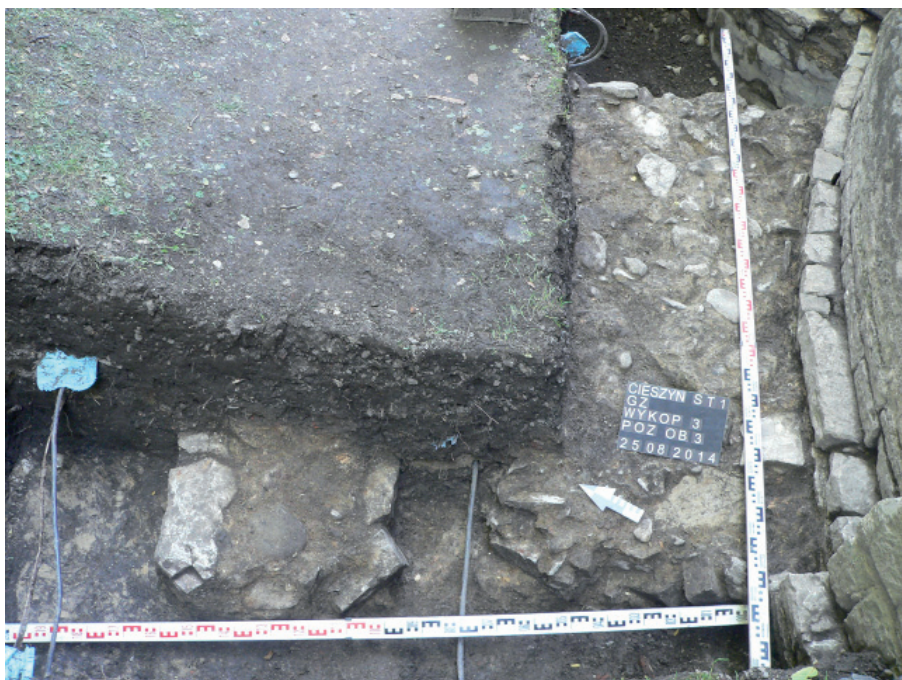
Il. 3. Obiekt nr 3  
Fot. Z. Jagosz-Zarzycka

nawy i apsydy rotundy, od strony północnej i południowej. W roku 2014 założono zatem wykopy nr 3 i 4, w których odsłonięto kolejne fundamenty, oznaczone jako obiekty 3 i 4 (il. 3 i 4). Parametry i charakterystyka tych murów były zbieżne z odsłoniętymi uprzednio. Sezon badawczy '2015 przyniósł odkrycie kolejnych dwóch murów (obiekty 5 i 6) w wykopach nr 5 i 6, usytuowanych przy środkowych odcinkach muru obwodowego (il. 5 i 6).

Wszystkie sześć przypór osadzonych zostało w calcu na poziomie posadowienia stopy fundamentowej rotundy, tj. ok. 1,9 m poniżej krawędzi cokołu. Korony murów zalegają 0,3—0,5 m poniżej dzisiejszego poziomu gruntu i wszystkie posiadają kształt romboidalny o wymiarach ok. 2—2,8 m x 2 m. Dylatacja pomiędzy fundamentami przypór i kaplicy jest różnej szerokości. Pomimo tego, że głębokość posadowienia fundamentu kaplicy jest równa, w wykopach zlokalizowanych po stronie północnej, spod dolnych kamieni sączyła się woda gruntowa, natomiast po przeciwległej stronie spąg wykopu pozostawał suchy. Odśłonięte fundamenty kaplicy w przeważającej części są nieczytelne, ponieważ zaizolowane zostały w czasie konserwacji zaprawą cementową. Fundamenty przypór wykonano w wąskich wkopach; zbudowane są one z chaotycznie ułożonych kamieni rzecznych, wapieni i piaskowców, zatopionych w dużej ilości zaprawy. Dopiero najwyżej zachowana partia kamieni,

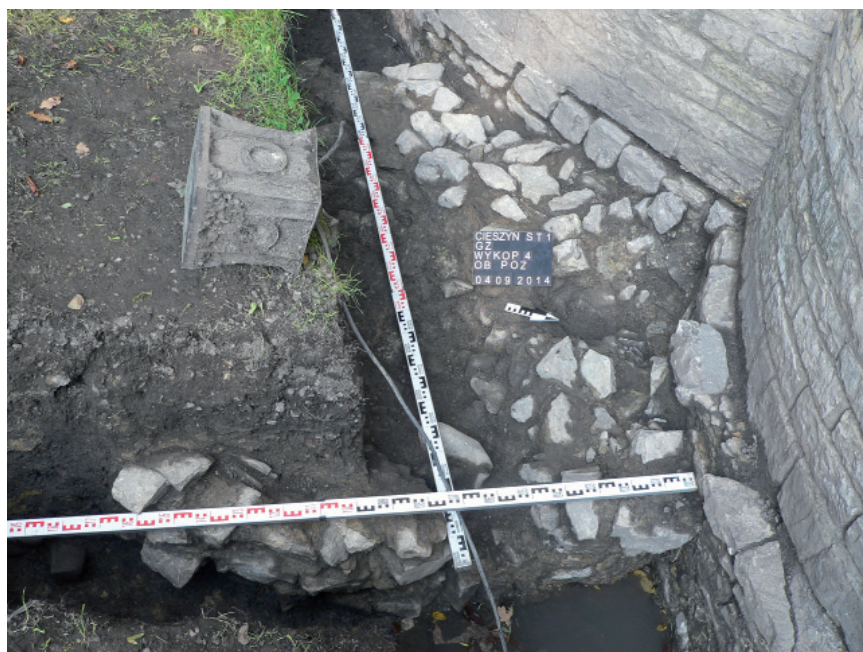
Il. 4. Obiekt nr 4  
Fot. Z. Jagosz-Zarzycka

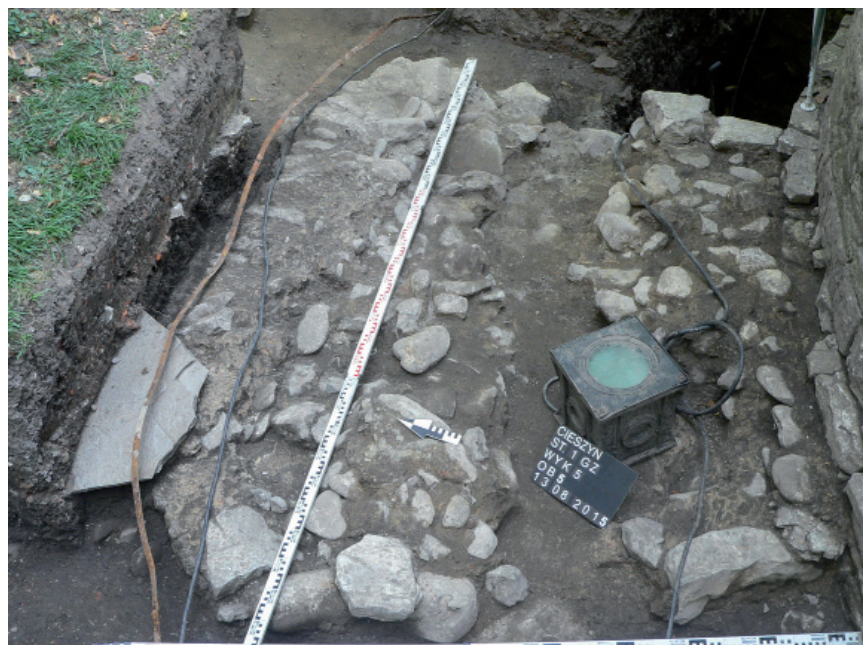
Il. 5. Obiekt nr 5  
Fot. Z. Jagosz-Zarzycka

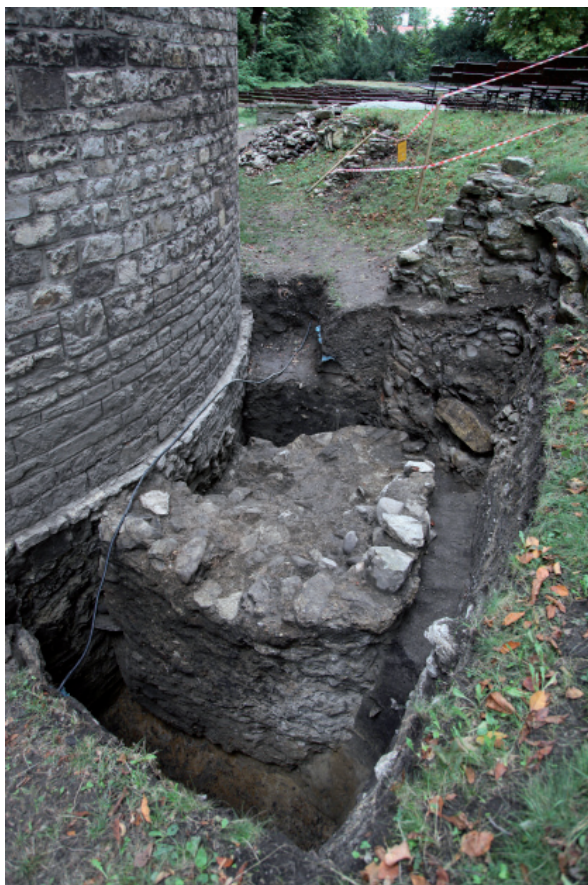
Il. 6. Obiekt nr 6  
Fot. Z. Jagosz-Zarzycka

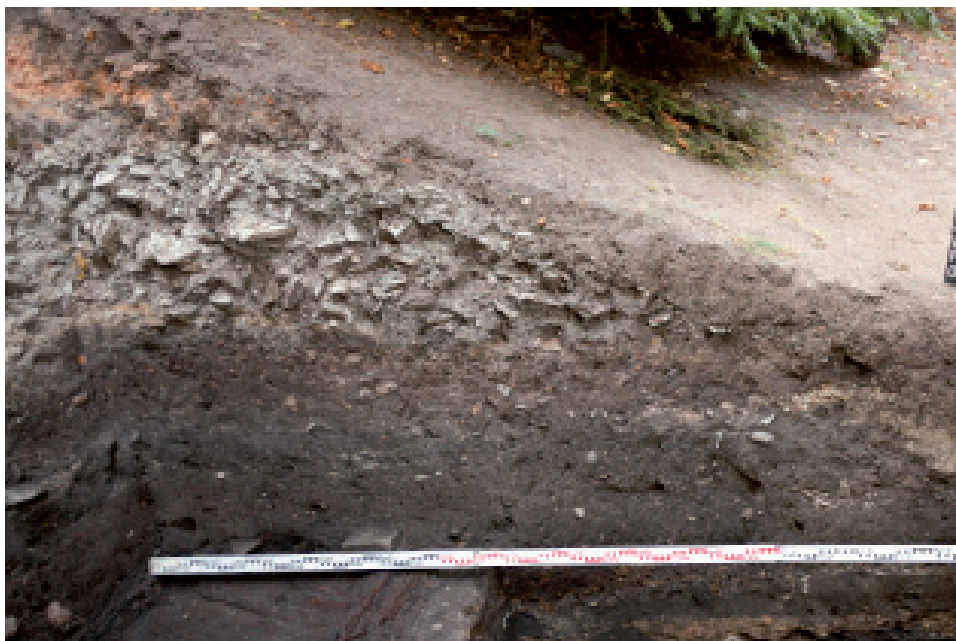
Il. 7. Profil E wykop 5C  
Fot. Z. Jagosz-Zarzycka

W trakcie ostatniego sezonu badawczego otwarto wykop nr 5, o długości 7 m, mający na celu weryfikację nawarstwień historycznych na odcinku od skarpy po północnej stronie rotundy aż do fundamentu przypory nr 5. Odkryte relikty poziomów użytkowych pozwalają na rekonstrukcję poszczególnych faz osadniczych. Najwyżej, w skarpie w odległości 4,5 m od ściany kaplicy, na wysokości 1,6 m powyżej cokołu odkryty został bruk otoczekowy wykonany w czasie odnowy parku romantycznego w 1. poł. XIX w. O jego nowożytnym charakterze świadczą warstwy zasypów ceglanych i kamiennych spoczywających poniżej. Kolejnym istotnym poziomem jest relikw drzewianej drogi zlokalizowany w odległości 3,5 m od ściany rotundy, na głębokości 0,2 m poniżej krawędzi cokołu. Jest to prawdopodobnie poziom użytkowy najstarszej fazy funkcjonowania kaplicy zamkowej. Ceramika odkryta na powierzchni drogi posiada cechy jedenasto- i dwunastowiecznego garncarstwa. Poniżej drogi zalega brunatna, gliniasta warstwa z dużą zawartością drewna i węgla, o miąższości 1 m, w której znajdowane były fragmenty ceramiki wczesnośredniowiecznej oraz kultury puchowskiej okresu lateńskiego. Ewidentyne calec zanotowano 1,5 m poniżej poziomu drogi (il. 7).
